PİSTON ARIZALARININ ANALİZİ

THE FAILURES ANALYSIS OF PISTON

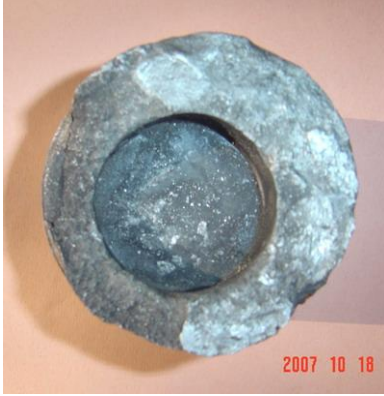
(a)

Birinci arızalı pistonun ait resimler Şekil 1 ve 2’de gösterilmiştir. Şekil 1’de pistonun baş kısmının yandığı görülmektedir. Bu kısımda yüksek sıcaklıktan dolayı erimelerin ve kopmaların olduğu görülmektedir. 10 numara yağların standart dizel yakıtına göre daha yüksek tutuşma sıcaklığına sahip oldukları Tablo 3’ten görülmektedir. Yüksek tutuşma sıcaklığı, tutuşma gecikmesi süresini uzatarak dizel vuruntusunu artırmakta, bu ise piston üzerinde deformasyon oluşturmaktadır. Buna ilave olarak yüksek viskozite enjektörden yakıtın püskürtülürken iri tanecikler halinde hava içerisine girmesine sebep olur. İri zerrelere kinetik enerjileri yüksek olacağından dolayı tamamı buharlaşıp hava ile karışmadan piston ve silindir duvarlarına ulaşır ve buralara yapışır. Silindir duvarındaki yakıt zerrelere pistonun hareketi esnasında segman bölgesine ulaşarak segmanların arasına dolar yanma esnasında yüksek sıcaklıktan dolayı kısmen oksitlenerek segmanların yuvalarında sıkışmalarına sebep olur ve bir süre sonra segman sıkışmasından dolayı segmanlar silindir duvarını kazımaya başlar. Piston üzerinde birikenler ise piston tepesinde sürekli alev oluşumuna neden olarak pistonun aşırı ısınmasına ve yuvasında sıkışmasına sebep olur. Piston tepesinde biriken yakıt yanma zamanında meydana gelen alev ile birlikte tutuşur. Egzoz zamanında mevcut hava fazlalığı sebebiyle yanmasını sürdürür, emme zamanında taze hava girişi ile yanması devam eder, bu işlem sıkıştırma zamanında da devam ederek nihayet

Pistonun tepesine üstten bakıldığında (Şekil 1) eriyen parçacıkların soğuyarak pistonun üzerine kaynadığı görülmektedir. Eriyen parçacıkların piston baş bölgesinden aşağıya inmesine önemli ölçüde segmanlar engel olmaktadır. Ancak bir süre sonra segmanlarda ısıdan dolayı yuvalarına sıkıştığı için bir miktar parçacığın aşağıya inmesine engel olamamaktadır.

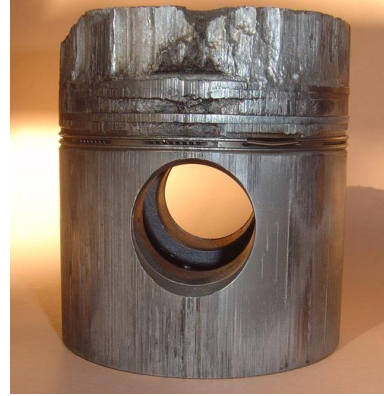
(b)

Ayrıca yüksek ısıdan dolayı kopan ve/veya eriyen parçacıkların da pistonla silindirin arasına girmesi de yine bu sürtünme izlerinin meydana gelmesine sebep olmaktadır. Sürtünme izlerinin pistonun her tarafında olduğu, özellikle piston pimi civarında bu çiziklerin çoğaldığı ve derinleştiği görülmektedir. Pistonun birinci ve ikinci segmanları yüksek ısıdan dolayı yuvalarında sıkışmıştır. Piston başındaki sürtünme izlerinin etekteki sürtünme izlerine göre daha fazla olması piston başı ile etek arasındaki sıcaklık farkından kaynaklanmaktadır.

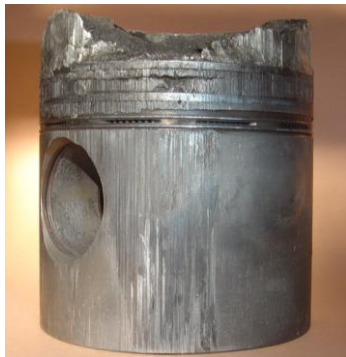
(a)

Şekil 2.a'da piston başının erimiş kısmının alt taraflarında sürtme izlerinin olduğu eteğin diğer taraflarında bu izlerin oluşmadığı görülmektedir. Şekil 2.b'de sürtme izlerinin yüksek sıcaklıktan dolayı segman bölgesinde daha derin olduğu görülmektedir.

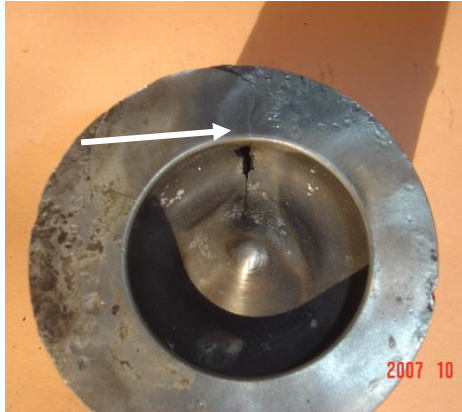
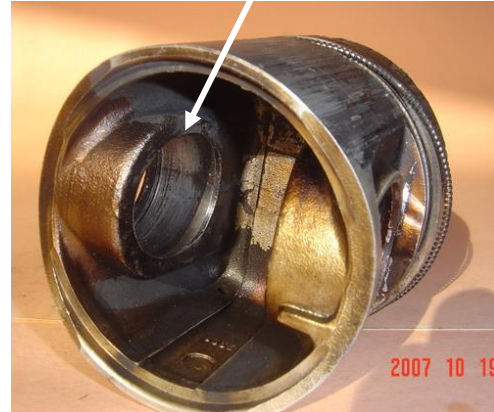
Şekil 3. İkinci arızalı pistonun: (a) üstten, (b) alttan görünüşleri.

Şekil 3, 4 ve 5 arızalı ikinci pistonu aittir. Şekil 3-a'da görülen piston başındaki delik, Şekil 4-a'da görüldüğü gibi piston pim yuvası üzerinde ikinci kompresyon segmanı ile yağ segmanı yuvaları arasında sonlanmakta, oluşan çatlak piston pim yuvası boyunca devam etmektedir (Şekil 3-b, Şekil 4-a). Tablo 3'te 10 numara yağların tutuşma sıcaklıkları incelendiğinde çeşitlilik arz ettiği, fakat genellikle standart dizel yakıtının tutuşma sıcaklığının çok üzerinde olduğu görülmektedir. Yüksek tutuşma sıcaklığı tutuşma gecikmesi süresini uzatmakta, yanma odasında enjeksiyon devam ettiği için yakıt birikmesine sebep olmakta, ani yanma safhasında meydana gelen basınç artış oranı normalin üzerine çıkarak dizel vuruntusunun artmasına sebep olmaktadır. Aynı zamanda enjektörden yakıtın damlaması sonucunda yakıtın piston çukurunda birikerek yanması da pistonun ısınmasına sebep olarak hasarın oluşmasına katkıda bulunmaktadır. Yanma odasında oluşan vuruntunun şiddetine bağlı olarak piston üzerinde ve yanma odasında hasar oluşabilir. Piston malzemesi genellikle bu bölgede vuruntuya karşı en zayıf malzemedir ve piston tepesinin delinmesine sebep olan en önemli faktördür.

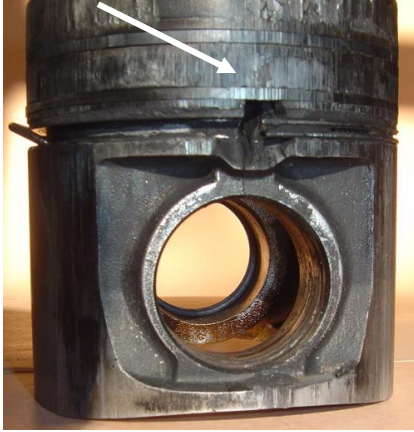
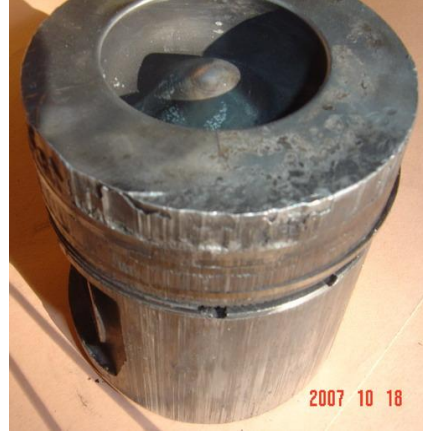
Şekil 4. İkinci arızalı pistonun önden görüşleri.

Şekil 4 ve 5'te vuruntudan kaynaklanan yüksek ısıdan dolayı piston ile silindir arasında boşluğun ortadan kalkması ve yağ filminin kaybolması sonucunda pistonun

silindire sürtünerek üzerinde derin çizgilerin oluştuğu görülmektedir. Piston başının sıcaklığının piston eteğine göre fazla olmasından dolayı piston başındaki sürtünme izlerinin daha derindir ve kısmen kopmalar görülmektedir. Bu olaylar, aynı zamanda segmanların yuvalarında sıkışmalarına sebep olmakta ve sürecin çok daha kısa sürede büyük bir hasarla sonuçlanmasına katkıda bulunmaktadır. Bu pistondaki sürtme izleri, piston pimi etrafı boşaltıldığı için (Şekil 4.a) pistonun piston pimi ekseninde silindir yüzeyine temas alanı az olmasıyla birinci pistondan farklı olarak piston pimine dik olan yaslanma yüzeylerinde meydana gelmiştir. Ayrıca piston piminin büyük kuvvetlere maruz kalmasından dolayı piston pim yuvası daha kalın yapılmaktadır. Dolayısıyla piston nispeten ince olduğu etek tarafına doğru genişlemektedir. Yakıt olarak kullanılan 10 numara madeni yağın ısı değeri dizel yakıtına göre daha yüksektir (Tablo 2), bundan dolayı her enjeksiyon başına silindire giren enerji miktarı aynı hacimdeki standart dizel yakıtına göre daha yüksektir. Bunun yanı sıra 10 numara yağın viskozitesi de dizel yakıtına göre oldukça yüksektir. 10 numara yakıtın ısı değerinin yüksek oluşu yanma sıcaklığının yükselmesine, viskozitesinin de yüksek olması enjektörden püskürtülen yakıt zerreciklerinin büyük olmasına ve dolayısıyla tutuşma gecikmesi süresinin artmasına sebep olmaktadır. Sonuç olarak silindir içinde oluşan yanma ısısı; 10 numara yağın yüksek ısı değeri ve atomizasyonun kötü olması sonucunda yanmanın gecikmesi ve egzoz zamanına sarkmasıyla daha da artmıştır. Moron-Villarreyes ve ark. [23] yakıt olarak biyodizel kullanan motorun enjektörlerinin birikintisi üzerinde bir çalışma yapmışlar ve yakıt içindeki biyodizel miktarının artması ile enjektörlerdeki birikinti ve karbon kalıntısının meydana geldiğini ve yakıtın atomizasyon kalitesinin kötüleştiğini belirlemişlerdir. Agarwal ve ark. [24] yaptıkları çalışmada; katkısız bitkisel yağlar ve onun dizel yakıtıyla karışımlarının sıkıştırma ile ateşlemeli motorlarda çeşitli problemlere sebep olduğunu, bu problemlerin de zayıf atomizasyon karakteristikleri, segman yapışması, enjektörün kurum bağlaması, enjektör kalıntısı, enjektör pompa arızası ve yağlama yağının karter gazlarıyla polimerizasyonu ile incilmesi şeklinde meydana gelebileceğini belirtmişlerdir. Kısa süreli motor çalışmasında bu problemlerle genelde karşılaşılmadığını belirtmişlerdir.

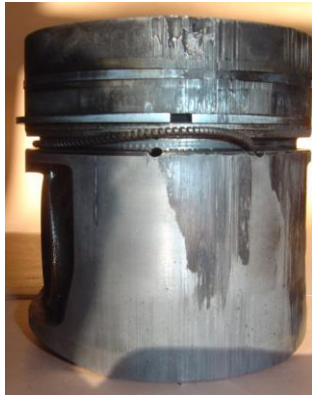
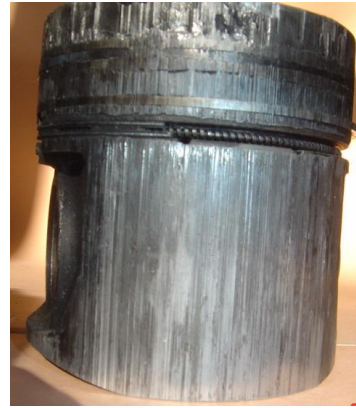
Şekil 5. İkinci arızalı pistonun önden görüşleri.

Şekil 5.a ve b'de segmanların yuvalarında sıkışmış olduğu görülmektedir. Şekil 5.b'de piston eteğindeki sürtme izlerinin daha derin olduğu görülmektedir.

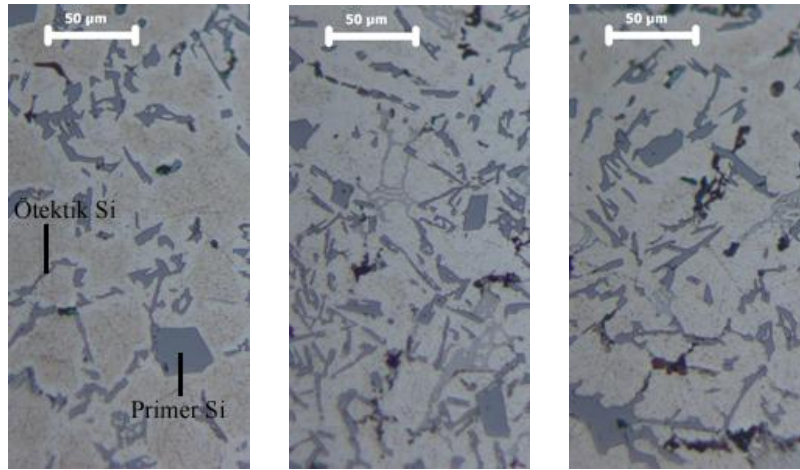
Şekil 6. Birinci arızalı pistonun 50 µm ölçeğindeki mikro fotoğrafları.

Birinci arızalı pistonun mikroyapısı incelendiğinde silisyumun primer silisyum ve ötektik silisyum şeklinde olduğu görülmektedir.

Resimlerde piston malzemelerinin mikro yapıları tamamı ile homojen görünmekte ve bozulan bölgelerde sıcaklığa bağlı herhangi bir değişime rastlanmamaktadır. Pistonların erimiş gibi görünen veya delinmiş bölgesinin sıcaklığa bağlı olarak bozulmuş olduğu görülmektedir. Dolayısıyla bu bozulma erozyon görüntüsü vermektedir. Burada oluşan bozulma muhtemelen çok küçük bir bölgede meydana gelen yüksek sıcaklığa bağlı erozyondan kaynaklanmaktadır. Gagg ve ark. [25] vuruntu basıncının piston metalinin yerel erozyonuna sebep olduğunu, erozyon arızasının yanlış yakıt enjeksiyonu ve enjeksiyon zamanlamasından kaynaklandığını belirtmişlerdir.

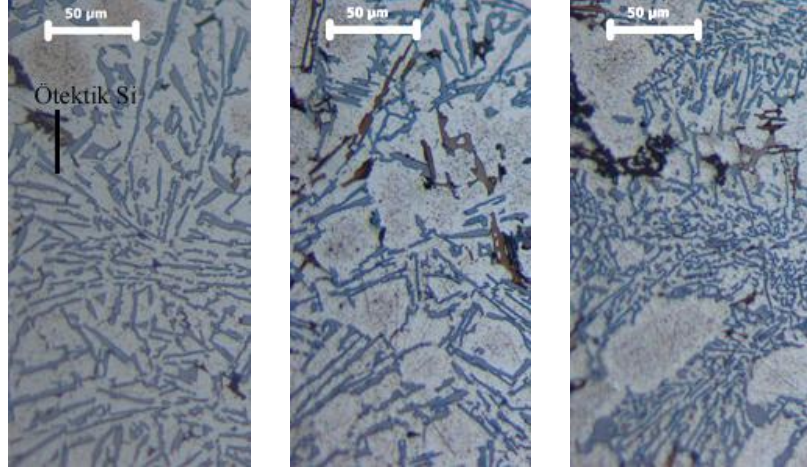
Şekil 7. İkinci arızalı pistonun 50 µm ölçeğindeki mikro fotoğrafları.

İkinci pistonu ait mikro yapıları gösteren fotoğraflar Şekil 7'de gösterilmiştir. İkinci arızalı pistonun mikroyapısı incelendiğinde ötektik silisyum şeklinde olduğu görülmektedir.
