SON 15 SENE İÇİNDE TÜRKİYE'DE MEYDANA GELEN DEPREMLERDE YIĞMA BİNALARDA MEYDANA GELEN HASARLAR VE NEDENLERİ

Mahmud Sami DÖNDÜREN¹, Mahmut Sami KOLLU¹

¹Selçuk Üniversitesi, Mühendislik Fakültesi, İnşaat Mühendisliği Bölümü, Konya,
Türkiye

DAMAGES AND CAUSES OF MASONRY BUILDINGS DURING EARTHQUAKES IN THE LAST 15 YEARS IN TURKEY

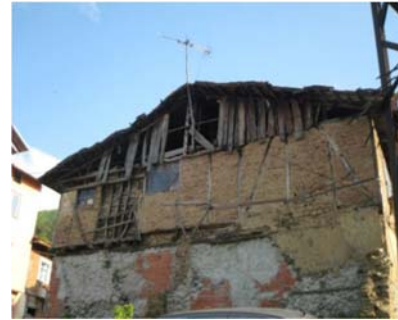
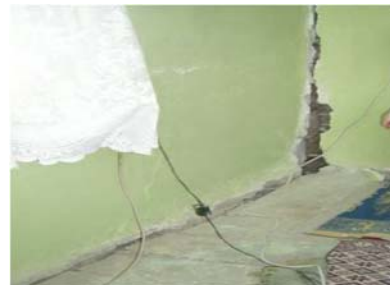
Şekil 4. Kütahya-Simav Depremi sonrası bazı fotoğraflar

Yığma yapılarda hasara neden olan başlıca faktörler kötü malzeme kalitesi, kötü işçilik ve depreme dayanıklı yapım tekniklerine uyulmamasıdır. Taş yığma binalar, bu faktörlere ilave olarak diğer yığma türü binalara kıyasla daha ağır olduklarından daha büyük atalet kuvvetlerine maruz kalmaktadır. Bu nedenle en kötü deprem performansına sahiptirler. Yığma binalarda gözlenen hasar türleri kullanılan malzeme ve yapım tekniklerine göre değişmektedir. Yük taşıyan duvarların uygun şekilde bağlanmaması nedeni ile duvarların ayrışması ve hatta yıkılması en çok gözlenen hasar türüdür. Yığma binalarda gözlenen hasarın bir diğer nedeni diyafram etkisi yaratabilecek nitelikte, rijid döşeme ve yatay hatılardan oluşan bir döşeme sisteminin bulunmayışıdır. Bölgedeki yığma binalardaki döşeme sistemleri çoğunlukla tek doğrultuda yerleştirilmiş ahşap kirişler ve çatı elemanlarından oluşmaktadır. Duvarlardaki boşlukların sayısı, boyutu ve konumları, yığma binaların deprem dayanımında oldukça etkilidir [9].

- Kütahya-Simav depreminde yığma yapılarda görülen hasarların en önemli sebebi; kötü işçilik, kötü malzeme ve yeterli mühendislik hizmeti almamalarıdır. Ayrıca yine düşey ve yatay hatıl kullanılmaları ve aynı bina içinde farklı özelliklerde duvar malzemeleri kullanılmalarıdır.
- Van-Edremit’de meydana gelen depremde yığma yapılarda duvarlarda kayma ayrılmaları ve düzlem dışı yıkılmalar görülmüştür. Çatılarda, toprak yığılmalarından dolayı çökmeler meydana gelmiştir. Doğal taş kullanılan yapılarda yeterli dayanıma sahip olmayan harç kullanılmasından dolayı hasarlar meydana gelmiştir. Bölgede çok fazla bulunan ve volkanizma sonucu oluşan yapı malzemelerinin deprem performansı düşük olarak gözlenmiş ve bu malzemelerden yapılmış duvarlarda çökmeler ve yıkılmalar gözlenmiştir.
