## TARİHİ SİLLE SUBAŞI HAMAMI TAŞIYICI SİSTEM ANALİZİ

Bu çalışmada, 19. yüzyıl Osmanlı Dönemi'nde inşa edilen ve Konya İli Selçuklu İlçesi'ne bağlı Sille Ak Mahallesi'nde bulunan tarihi Subaşı Hamamı'nın mevcut durum değerlendirmesi yapıp, yapının statik ve dinamik yükler altındaki durumu incelenmiştir. Yapının üç boyutlu modeli oluşturulmuş, sonlu elemanlar yöntemine göre lineer analizi yapılmış ve taşıyıcı elemanları üzerinde oluşan gerilmeler ile yerdeğişmeler incelenmiştir. Subaşı Hamamı mimari açıdan kesit ve iç tasvir olarak iki sıcaklık, iki ılık ve bir su deposundan oluşmaktadır. İki sıcaklık ve iki ılık mekanının üzeri tuğladan yapılmış kubbeden, su deposunun üzeri ise beşik tonoz ile örtülmüştür. 19.5x18 metre boyutuna sahip olan hamamın yapılan araştırma, inceleme ve analiz sonucunda, yapının mevcut kesitlerinin büyük olmasından dolayı basınç ve kesme gerilmelerine karşı yeterli dayanımının olduğu; kubbe, beşik tonoz ve kapı köşelerinde bazı çatlakların olduğu; modal analiz sonunda mod şekilleri incelendiğinde en fazla zorlanan kısmın beşik tonoz olduğu tespit edilmiştir.

## **STRUCTURAL ANALYSIS OF HISTORICAL SILLE SUBASI BATH**

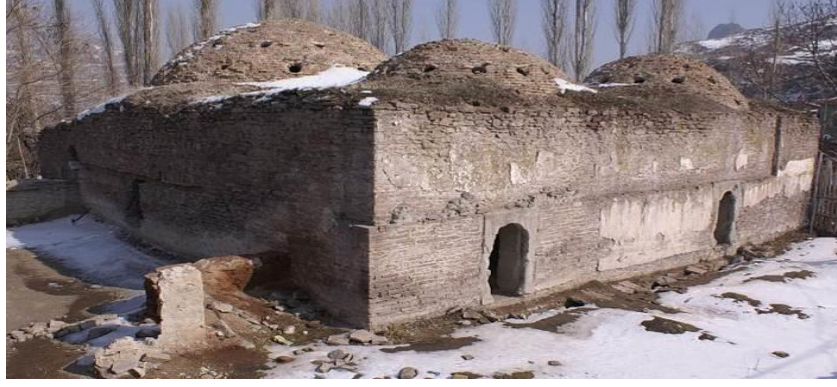
Kapı açıklıkları 0.83 m derinliğinde, 0.98 m genişliğinde olup, 1.97 m yüksekliğindedir. Yarım daire kemerli kapı açıklıkları tuf taşından yapılmıştır. Kapının kemeri ve söveleri kullanılan tuf taşından dolayı oldukça tahrip olmuş ve dokusunu kaybetmiştir. Duvar yüzeyi ise mevcut izlerden anlaşıldığı kadarıyla sıvalıdır (Şekil 5).

Şekil 5. Hamamın batı cephe görünüşü

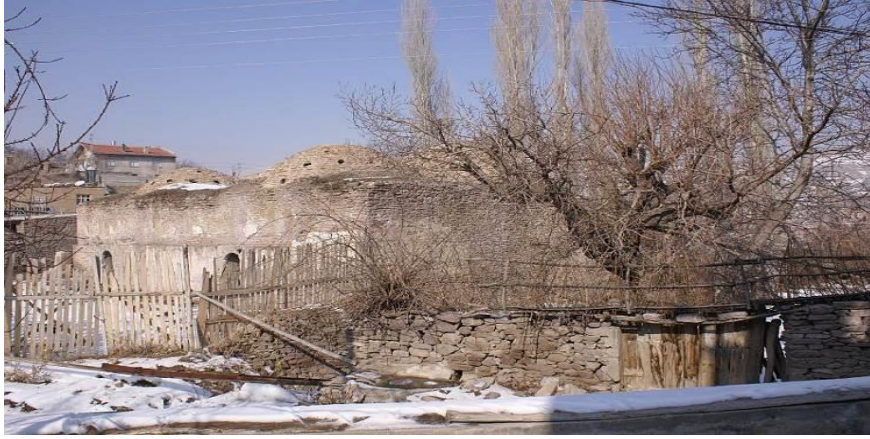
19.39 m genişliğinde, 5.72 m yüksekliğindeki güney cephe; dere kenarında bulunmasından dolayı cephe yüksekliği diğer cephelere oranla daha yüksek tutulmuştur. Sıralı moloz taş örgülü duvarlar sağır tutulmuştur. Kalan izlerden duvar yüzeylerinin sıvalı olduğu anlaşılmaktadır (Şekil 6).

Şekil 6. Hamamın güney cephe görünüşü

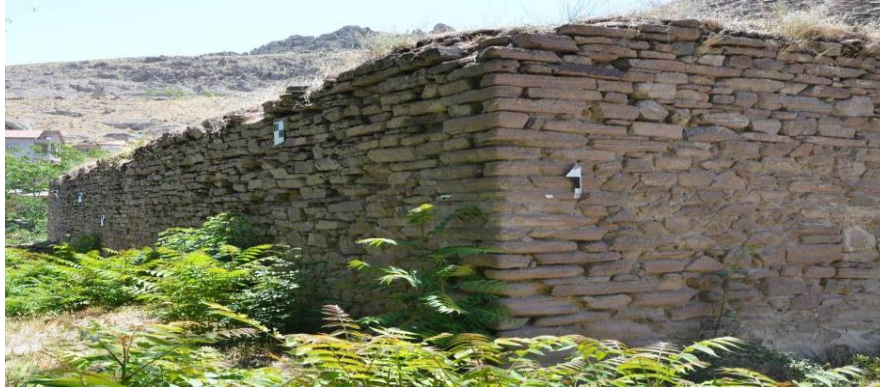
18.14 m uzunluğunda 4.47 m yüksekliğindeki doğu cephe sıralı moloz taş örgülüdür. Sağır tutulan cephenin ortasında zemin seviyesine yakın taştan yuvarlak kemerli bir açıklık bulunmaktadır. Kemer açıklığı 1.12 m yüksekliğinde, 2.55 m genişliğindedir. Taş örgülü Kemerin genişliği ise 0.28 m'dir. Yuvarlak kemerli açıklıktan içeri girilince ortada dairevi formlu külhan bölümü görülmektedir. Hem arazinin

eğiminden hem de zemin seviyesinin dolmasından dolayı cephe yüksekliği kuzeyden güneye gidildikçe azalmaktadır (Şekil 7).

Şekil 7. Hamamın doğu cephe görünüşü

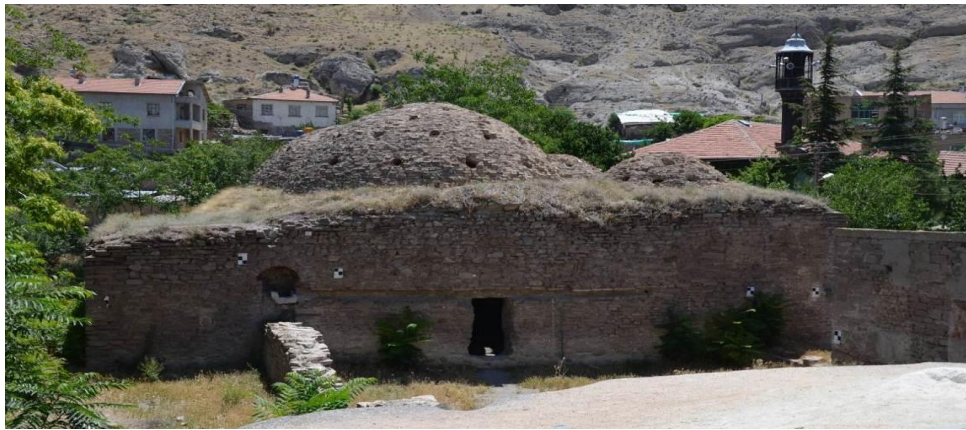
Kuzey cephe 4.79 m yüksekliğinde 19.32 m genişliğinde olup sıralı moloz taş örgülüdür. Cephenin ortasında yakın zamanda açılmış dikdörtgen formlu düz atkı taşlı bir kapı açıklığı bulunmaktadır. Kapı açıklığı 1.57 m yüksekliğinde, 0.99 m genişliğinde, 0.82 m derinliğindedir. Cephenin doğuya yakın olan bölümünde zeminden 1.82 m yükseklikte hamamın su deposuna su temini sağlayan kanal bulunurken; kanalın bitiminde ise yuvarlak kemerli açıklığın içerisine yerleştirilmiş mermer bir yalak bulunmaktadır. Bu yalağın köşesinden açılan bir delikle de kanaldan gelen su bu açıklık vasıtasıyla su deposuna akmaktadır. 0.62 m genişliğinde, 0.94 m yüksekliğindeki yarım daire kemerli açıklık 0.56 m derinliğindedir (Şekil 8).

Şekil 8. Hamamın kuzey cephe görünüşü

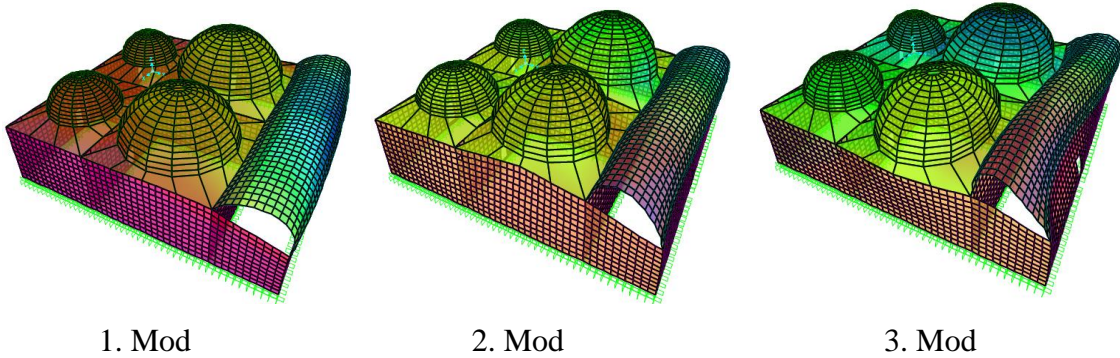
Şekil 11. Modal analizden elde edilen önemli mod şekilleri

- Modal analiz sonucu oluşan mod şekilleri Şekil 11’de incelendiğinde, en fazla zorlanan kısmın beşik tonoz olduğu tespit edilmiştir. Bunun nedenin, beşik tonozun ince-uzun bir yapıda olmasından dolayı, deprem esnasında uzun kenar doğrultusundaki uçları arasında rölatif yer değiştirmenin fazla olmasından kaynaklandığı düşünülmektedir.

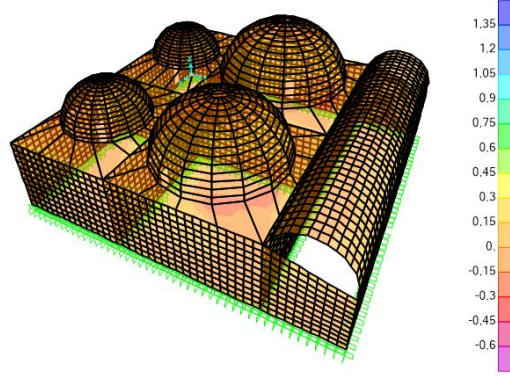
Maksimum gerilmeleri veren  $G+S+EQ_x+0.3EQ_y$  yük kombinasyonu altında yapı taşıyıcı sisteminde meydana gelen maksimum kayma ve normal gerilme değerleri Şekil 12 ve Şekil 13'te, yerdeğiştirme değerleri ise Şekil 14'te verilmiştir.

Şekil 12. Maksimum kayma gerilmesi (MPa)

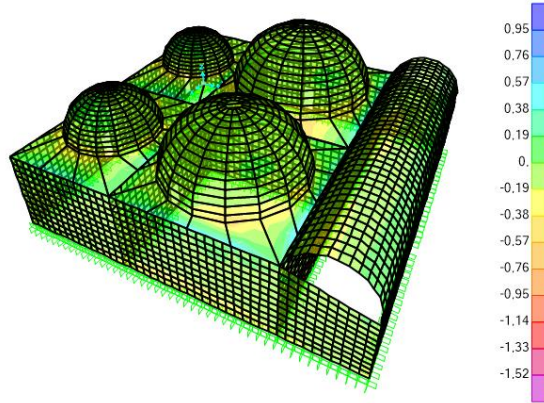
Şekil 13. Maksimum normal gerilme (MPa)

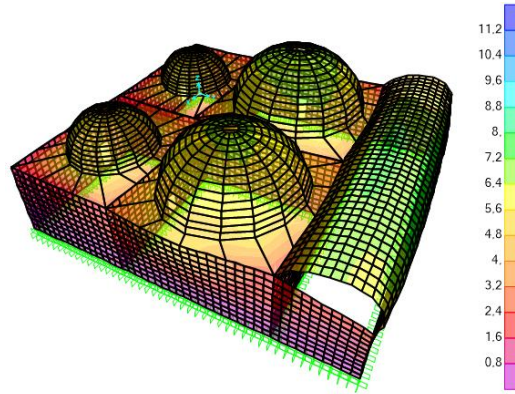
Şekil 14. Yapıda meydana gelen yerdeğiştirmeler (mm)
