AĞAÇ İŞLERİ MAKİNELERİNDE GÜVENLİ ÇALIŞMA İÇİN DONANIM TEKNOLOJİLERİ

Göksel ULAY

EQUIPMENT TECHNOLOGIES AND THEIR USAGE FOR SAFE WORKING IN WOODWORKING MACHINES

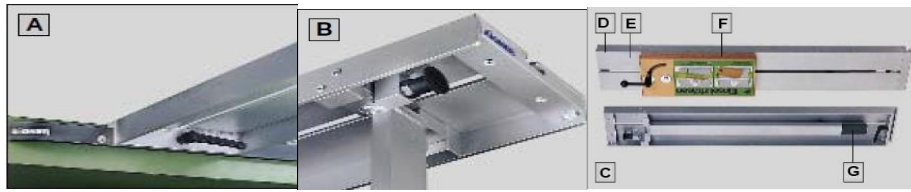
Şekil 8. Yatay freze makinesi güvenli çalışma masası bağlantı sistemi ve kısımları[27].

Yukarıda yer alan Şekil 8’deki görseller yatay freze makinesinin nispeten küçük ebatlara sahip tablasında, büyük ölçülerdeki iş parçasının bir operatör tarafından kontrol edilmesine yarayan ek masa tablasının makineye bağlanması ve tasarımı mevcuttur.

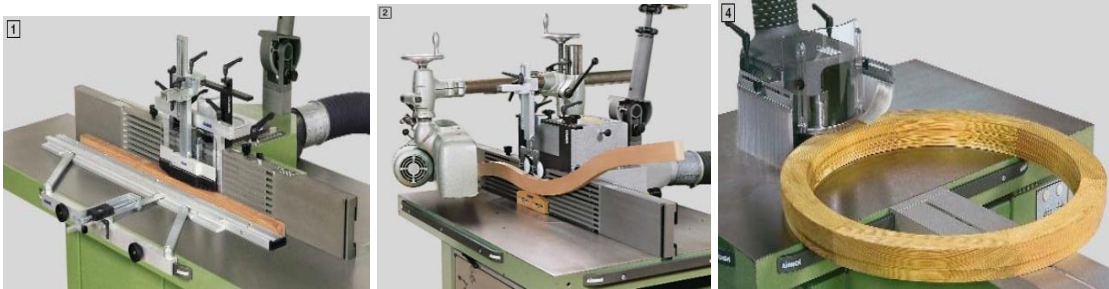
Şekil 14. Freze'de kavisli parça işlemede ek tabla, sper ve robot kullanımı[27].

Serbest elle işlenmesi oldukça riskli olan kavisli veya ince parçaların Şekil 14'de güvenli bir şekilde işlenmesine olanak sağlayan donanımlara ve kullanımına yer verilmiştir.

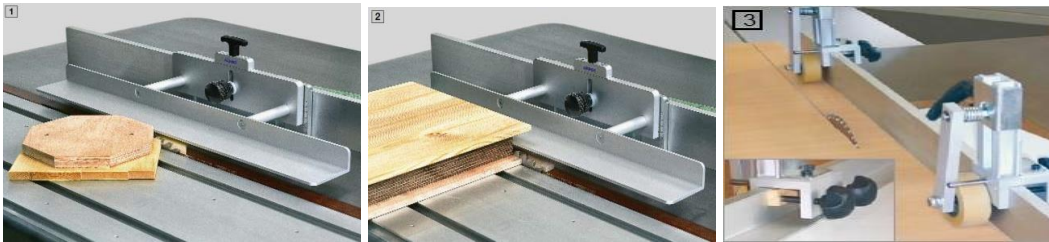
Şekil 17. Yatay Daire Testere’de kalıp-siper ve güvenlik donanımı kullanımı [26,27].

Yatay daire testere makinesinde kullanılan “L” şeklindeki siper eklenti donanımı ile 1. ve 2. görselde kalıp yardımıyla kopyalama işlemi yapılmakta ve kalıp siper kombinasyonu yer almaktadır. 3. görsel de ise geniş levhaların kesilmesinde levhanın titreme yapmaması ve tabladan havaya doğru kalkmaması için tekerlekli baskı elemanı yer almaktadır. Yüksekliği ayarlanabilen güvenlik donanımları iş parçası ölçülerine uygun kullanılabilir.

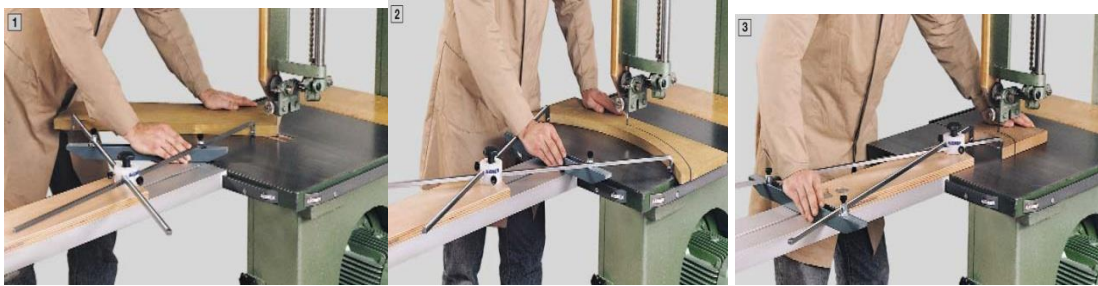
Şekil 23. Şerit Testere’de çalışma masası ve kavisli kesim için kalıp donanımı[27].

Ayrıca Şekil 22 ve 23’de yer alan kavisli hatlara sahip iş parçalarının kesilmesi esnasında en sık rastlanan iş kazaları genelde şerit testerenin kopması, parçanın kesim hattı dışından kesilmesiyle fireye gitmesi veya çalışana zarar vermesi gibi sonuçlarla sık karşılaşılabılır. Bu sebeple bu tür kavisli, radüslü ve düz kenarlara sahip olmayan iş parçalarının kesilmesinde testerenin keskinliği, şerit gerginliği, kasnakların konumu, tabla yüksekliği, şerit kapakları, doğru konumda doğru çalışma pozisyonu gibi temel kontrollerin yanında ek masa tablası, kesim için gerekli kalıp donanımı kullanımında önemsenmelidir.
