## TBDY 2018'e GÖRE TARİHİ SİLLE AK CAMİNİN STATİK ANALİZİ

Mehmet KAMANLI<sup>1</sup>, Ejazul Haq JAIHOON<sup>2</sup>, Alptuğ ÜNAL<sup>3</sup>

## STATIC ANALYSIS OF HISTORICAL SİLLE AK MOSQUE ACCORDING TO TBDY-2018

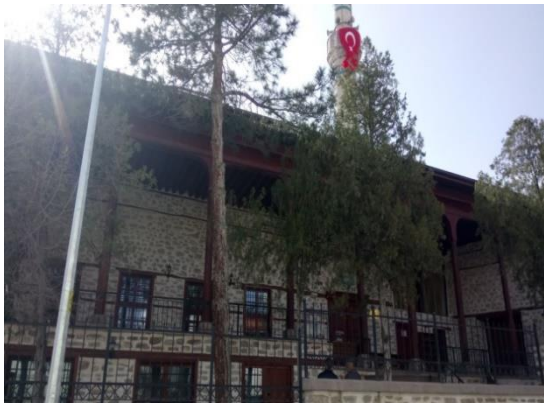
Cami dört cephelidir. Kuzey cephe; sağır bırakılmıştır. Bu cephe sokağa göre şekillendiği için duvarlar düz bir hat izlemez. Cephenin solunda camiye girişi sağlayan iki kanatlı ahşap kapı mevcuttur. Duvarların alt seviyesi, moloz taş duvar ve yer yer ahşap hatıllar görülebilecek şekilde sıvasız bırakılmıştır. Cephenin ortasında minare kaidesi dikkati çeker. Kaide kesme taştan yapılmıştır. Bu cephenin en belirleyici unsuru minaresidir. Batı cephe; cepheye hareketlilik kazandıran tek önemli unsur pencerelerdir. Dikdörtgen formlu ahşap pencereler sekiz bölümlüdür ve demir parmaklıklıdır. Duvar yerden yaklaşık 130 cm yüksekliğe kadar derzli moloz taş örgülüdür. Güney Cephe; çok sayıda pencere ve kapı ile oldukça hareketli bir cephedir. Sokağa göre şekillenen cephenin batı tarafında duvar 70 cm girinti yapar. Doğu köşesi ise pahlanarak sokağa uyum sağlamıştır. Batı-doğu doğrultusunda eğime sahiptir. Ön Cephe (Doğu); camiye girişin bulunduğu bu cephe avluya bakmaktadır [6] (Şekil 4, Şekil 5, Şekil 6 ve Şekil 7).

Şekil 4. Caminin doğu cephesi

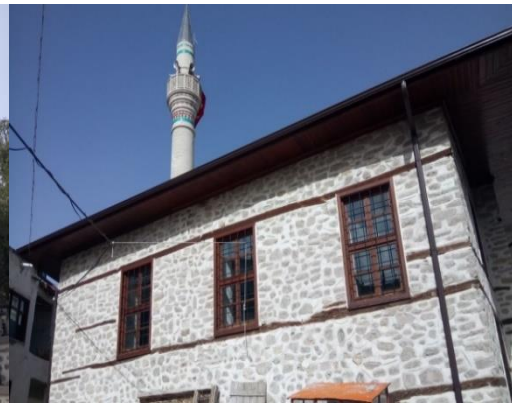
Şekil 5. Caminin batı cephesi

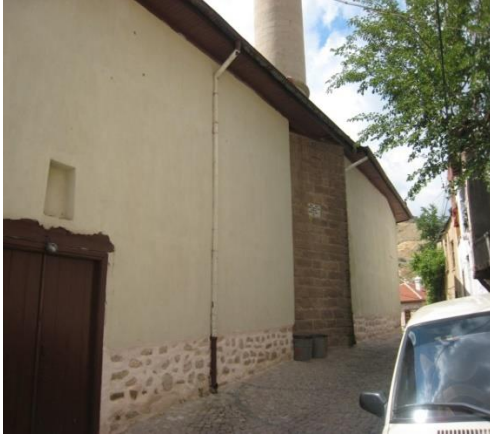
Şekil 6. Caminin kuzey cephesi

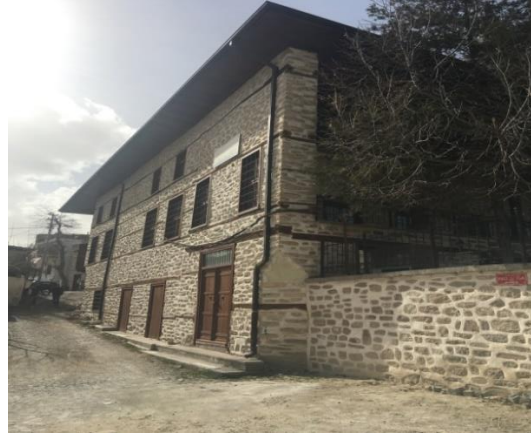
Şekil 7. Caminin güney cephesi

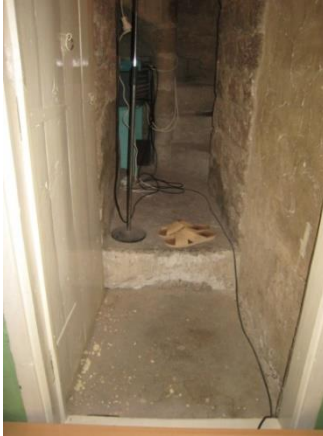
Şekil 8. Minareye giriş

Minare; caminin kuzey duvarına bitişik olarak yapılmıştır. Kaide üzerindeki kitabesinde “HAYIR SAHİBİ MEHMET TUNÇER VE AHALİ MUHTEREME USTASI. ALİ YAPICI 1954” yazmaktadır. Minarenin bu tarihte onarım gördüğü ve yeniden yapıldığı söylenmektedir. Minare 2550 cm yüksekliğinde ve gövdesi 172 cm çapındadır ve tek şerefeli olarak yapılmıştır. Kürsü kesme taş kaplamadır. Minarenin gövdesi ve petek kısmı kesme taştan inşa edilmiştir. Şerefe altında kalınca bir silme gövdeyi çevrelemektedir. Şerefe altı süslemesi firuze renkli sırlı çini bordürle başlamaktadır. Şerefe altı; iç bükey ve dış bükey kavisli enli profiller üzerine, bitkisel motiflerin yapıldığı dört ayrı bordürle süslenmiştir. Motifler Geç döneminin özelliklerini yansıtır şekilde yüksek kabartma olarak yapılmıştır. Motifler kırmızı renge boyanmıştır ve zamanla motiflerde eksilmeler meydana gelmiştir. Şerefe korkulukları taş malzemenen ve ajur tekniğinde yapılmış, geometrik kompozisyonla süslenmiştir. Minarenin petek bölümü iki sıra halinde çini bordürüyle süslenerek son bulur. Minarenin külahı kurşun kaplamadır ve alemi metalden yapılmıştır [6] Şekil 8, Şekil 9 ve Şekil 10).

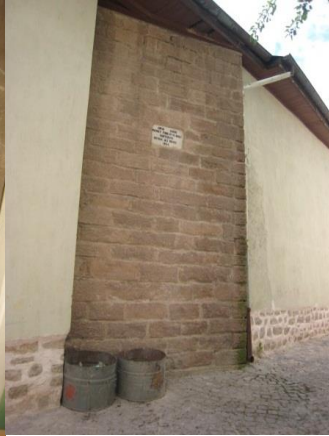
Şekil 9. Minare kaidesi

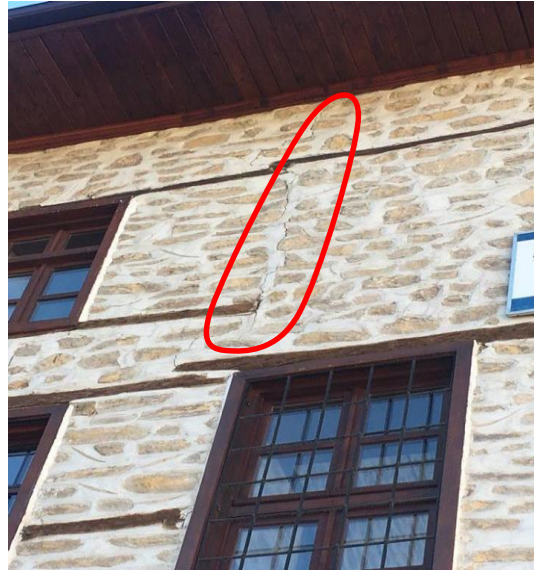
Yapının 12 farklı mod da çözümünden en yüksek periyot değeri 0,37612 ve frekans değeri 2,6587 değeri elde edilmiştir. Yapının güney cephesindeki duvarında, pencere boşluğunun üstünde Şekil 16’da görüldüğü gibi düşey bir çatlak gözlenir. Bu duvarın S11 maksimum kayma gerilmesi ve S22 maksimum eksenel gerilmesi Şekil 17. ve Şekil 18.’ de verilmiştir [11,13].

Şekil 16. Güney cephesindeki duvarda mevcut oluşan çatlak

duvarlarında, birleşim bölgelerinde ve pencere, kapı boşluklarında büyük ve riskli çatlaklara rastlanmamıştır. Bu durum, yapının hala stabilitesini koruduğu yönünde yorumlanabilir. Yığma yapılardaki genel sorunlar zemin oturmaları ve kullanılan malzemenin gevrek olmasıdır. Ak Camisinde görülen çatlağın, binanın temelindeki oturmadan kaynaklanabileceği düşünülmektedir. Yapının güney cephesindeki duvarında, pencere boşluğunun üstünde düşey bir çatlak gözlenir. Yapının eğimli bir zeminin üzerinde inşa edildiğinden, yapı altındaki zeminin yanlara doğru kaçması sonucu, yapının kenar bölgesinin üst kısmında oturmasından dolayı düşey yönlü çekme çatlağı meydana gelmiştir. Çatlağın oluştuğu yerde maksimum aksenal gerilmesi 0,2 MPa'dır. Bu yüzden, binanın temeli ile ilgili önlem alınmasının uygun olacağı düşünülmektedir [11].
