DOĞAL TAŞ PLAKALARIN ISIL İLETKENLİK BAKIMINDAN TERMOGRAFIK GÖRÜNTÜLERİNİN İNCELENMESİ

Gökhan DURMUŞ*¹ Gökhan GÖRHAN**

INVESTIGATION OF TERMOGRAPHIC VIEWS OF ROCKS PLATES ON THERMAL CONDUCTIVITY

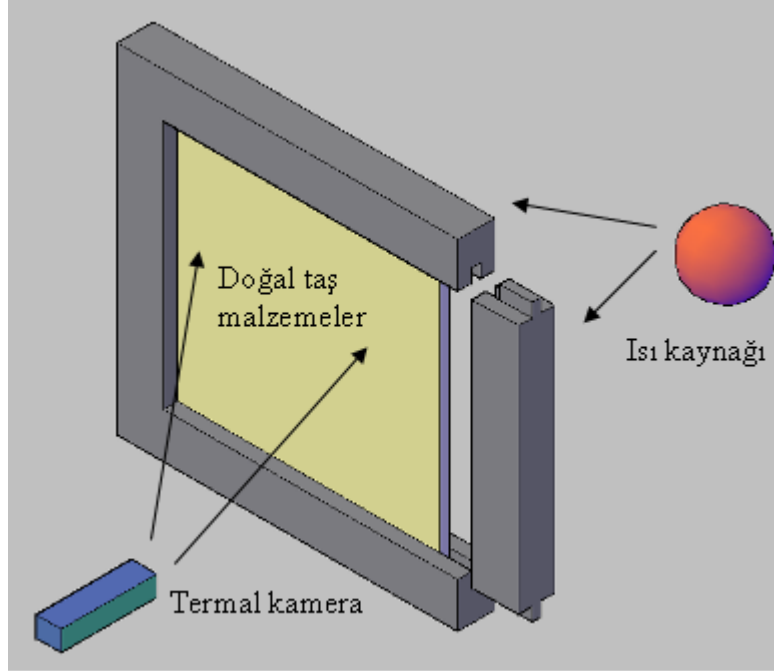
Şekil 5. Deneysel çalışma modeli

Doğal taşların arka yüzeyinden yaklaşık 5 cm uzaklığa elektrikle çalışan çift tel rezistanslı bir ısıtıcı yerleştirilir (Şekil 5). Diğer yüzeyinden 45 s, 145 s ve 255 s olmak üç

farklı zamanda üzere altı adet termografik resimleri çekilmiştir. Bu resimler üzerinden özel infrared programlar kullanılarak toplam 54 sıcaklık değeri elde edilmiştir.

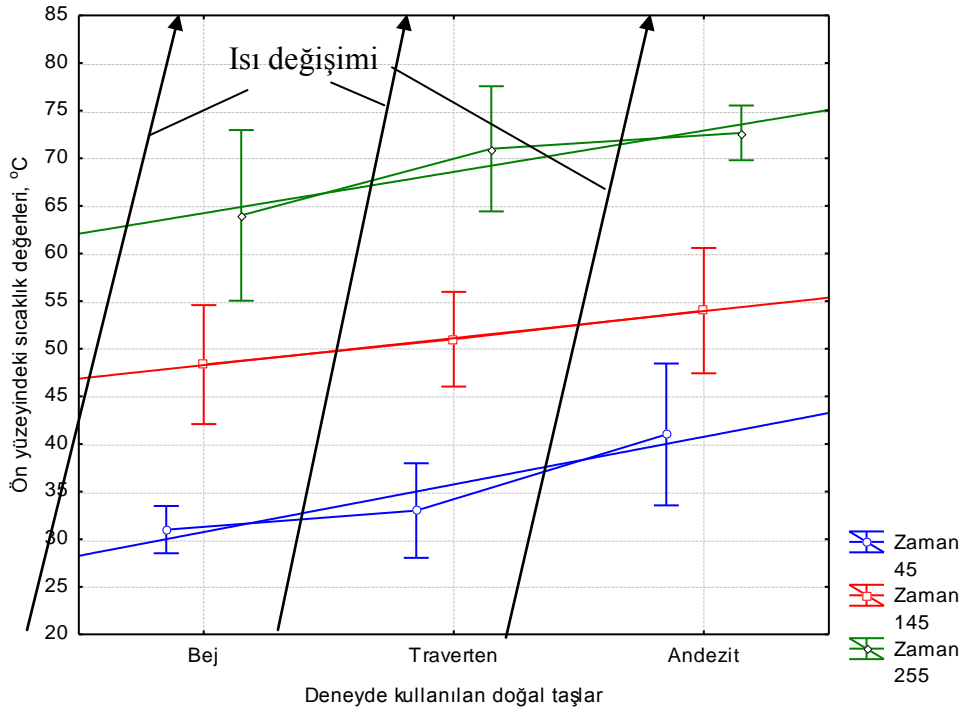
řekil 6. Doęal tařlara gre zaman*sıcaklık deęiřimi

Deneysel çalışmada kullanılan doğal taşlardan sedimanter kökenli olan ve traverten ve bej magmatik kökenli andezit doğal taşının yüzey sıcaklığından daha düşük sonuçlar vermiştir. Şekil 6'da görüldüğü gibi doğal taşlar ısı ve zaman artışına göre doğru orantılı olarak artışı görülmektedir.
