## TARİHİ SİLLE SUBAŞI HAMAMI TAŞIYICI SİSTEM ANALİZİ

Bu çalışmada, 19. yüzyıl Osmanlı Dönemi'nde inşa edilen ve Konya İli Selçuklu İlçesi'ne bağlı Sille Ak Mahallesi'nde bulunan tarihi Subaşı Hamamı'nın mevcut durum değerlendirmesi yapıp, yapının statik ve dinamik yükler altındaki durumu incelenmiştir. Yapının üç boyutlu modeli oluşturulmuş, sonlu elemanlar yöntemine göre lineer analizi yapılmış ve taşıyıcı elemanları üzerinde oluşan gerilmeler ile yerdeğişmeler incelenmiştir. Subaşı Hamamı mimari açıdan kesit ve iç tasvir olarak iki sıcaklık, iki ılık ve bir su deposundan oluşmaktadır. İki sıcaklık ve iki ılık mekanının üzeri tuğladan yapılmış kubbeden, su deposunun üzeri ise beşik tonoz ile örtülmüştür. 19.5x18 metre boyutuna sahip olan hamamın yapılan araştırma, inceleme ve analiz sonucunda, yapının mevcut kesitlerinin büyük olmasından dolayı basınç ve kesme gerilmelerine karşı yeterli dayanımının olduğu; kubbe, beşik tonoz ve kapı köşelerinde bazı çatlakların olduğu; modal analiz sonunda mod şekilleri incelendiğinde en fazla zorlanan kısmın beşik tonoz olduğu tespit edilmiştir.

## **STRUCTURAL ANALYSIS OF HISTORICAL SILLE SUBASI BATH**

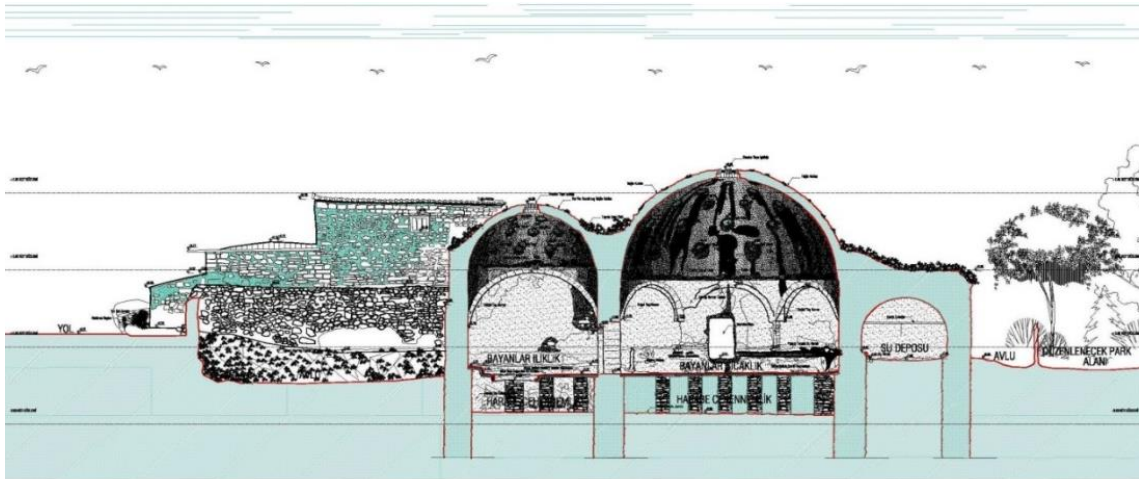
Şekil 4. Hamamın düşey kesiti (Selçuklu Belediyesi Arşivi)

Hamamın batı cephesi günümüzde önünde bulunan soyunmalık mekanının yıkılmasından dolayı ılıklik mekanının cephesi bulunmaktadır. 18.12 m genişliğinde, 4.77 m yüksekliğindeki cephenin duvar kalınlığı 0.83 m'dir (Şekil 4).

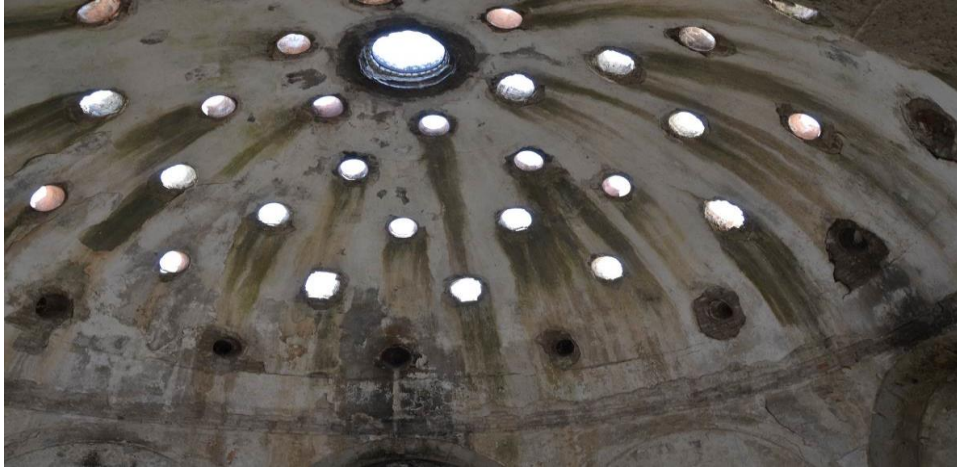
Şekil 9. Kubbelerin içten görünümü

Bunlara ek olarak sıcaklık mekanında kubbeye geçişleri sağlayan tromplar arasına aşçıdan yapılmış yarım daire formlu kemerler dikkat çekicidir. Yapının belki de en önemli özelliği daha önceki yapılan çalışmalarda fazla dikkat edilmeyen erkekler bölümü sıcaklık mekanında sıva yüzeyleri üzerinde bulunan ve yer yer kısmen belli olan kırmızı aşı boyasıyla yapılmış bitkisel süslemelerdir. Yapının inşasında cephelerde sıralı moloz taş örgülü sille taşı yoğun olarak kullanılmıştır. Bunun yanında kapı ve pencere açıklıklarında ise beyaz renkli kolay deforme olabilen tuf taşı kullanılmıştır. Üst örtüde kubbelerde ve kubbe geçişlerde ise tuğla malzeme kullanılmıştır. Hamamın zemin döşemelerinin altında cehennemlik katının demir putreller üzerinde olduğu mevcut kalıntılardan anlaşılmaktadır. Hamamın kubbelerinden birinin içten görüntüsü Şekil 9’da verilmiştir.
