OKUL BİNALARININ GÜÇLENDİRİLMESİNDE ÖRNEK BİR UYGULAMA

Recep KANIT^a Mustafa ALTIN^b

A SAMPLE APPLICATION IN STRENGTHENING THE SCHOOL BUILDINGS

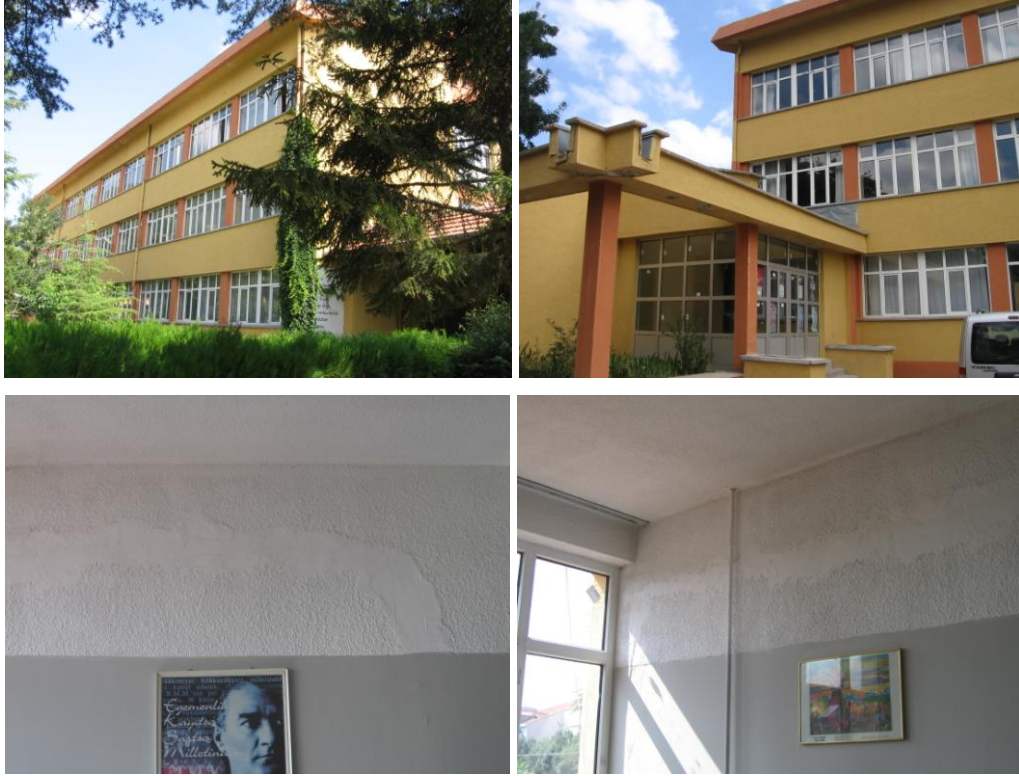
Şekil 2.1 Mevcut AKML'ye ait görüntüler

Binaya ait mevcut mimari ve betonarme statik projesi kapsamında; sadece mimari projenin iki kat planı pafta rölevesi ve betonarme statik proje ile ilgili olarak paftaların bulunduğu; mevcut kullanıma göre yapılan incelemelerde bazı sınıfların duvarlarının yerlerinin değiştirildiği, bazı duvarların kaldırıldığı ve kullanım amacı dışında farklı mekânlar olarak düzenlendiği gözlenmiştir. Bu nedenle röleve çalışmaları mimari ve taşıyıcı sistem olarak iki aşamada yapılmıştır. Mevcut Akşehir Kız Meslek Lisesine (AKML) ait fotoğraflar Şekil 2.1’de verilmiştir.

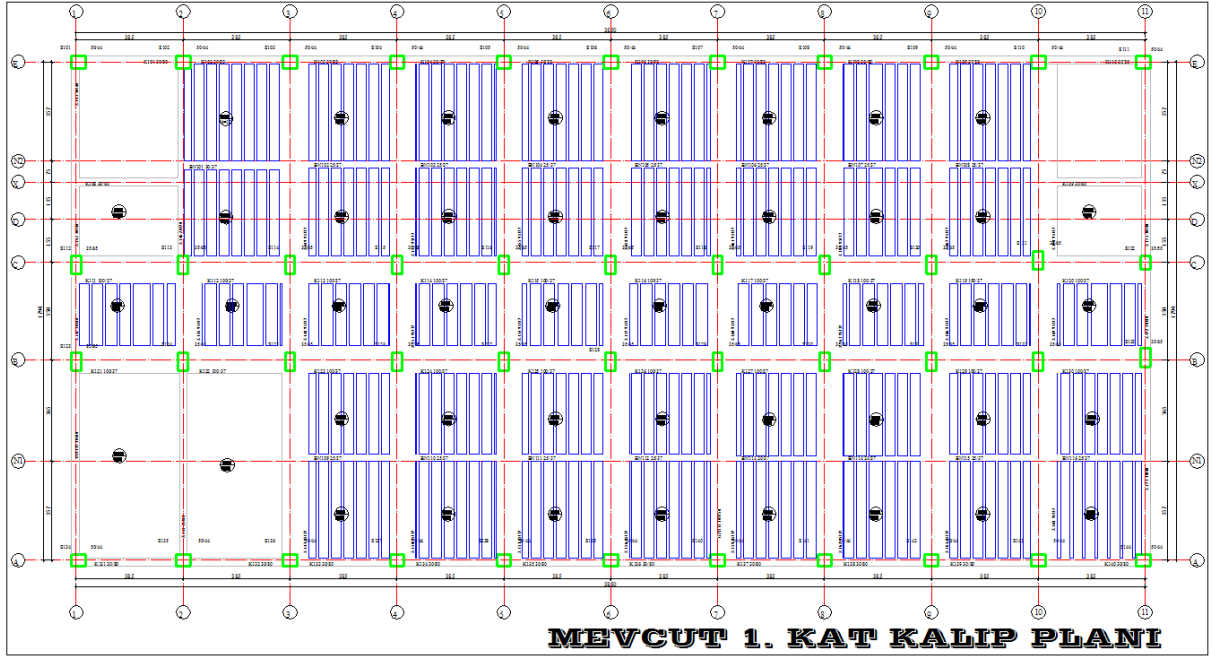
Şekil 2.4 AKML mevcut kalıp planı

Mimari rölemler ile birlikte bina taşıyıcı sistemini oluşturan kolon, kiriş ve döşemelerin ölçüleri alınmış, alınan ölçüler doğrultusunda güçlendirme projelerine esas olacak kalıp planları hazırlanmış ve tüm ölçüler plan üzerine işlenmiştir. Hazırlanan projelerin yerindeki ölçülerin doğruluğu kontrol edilmiştir. Şekil 2.4’de AKML’ye ait mevcut betonarme taşıyıcı sistem rölevesi verilmiştir.

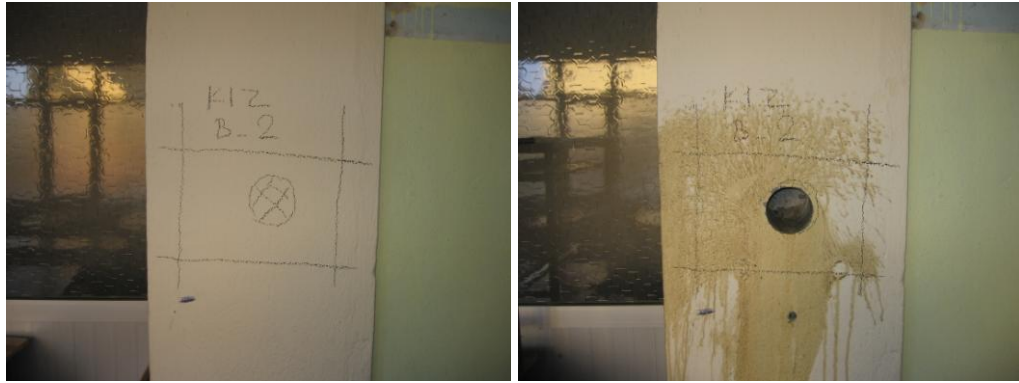
Şekil 2.5 AKML ait karot numune alımı öncesi ve sonrası görüntü

Türkiye Deprem Yönetmeliđi (TDY) 2007 Bölüm 7'de tanımlanan betonarme binalarda orta bilgi düzeyi'ne göre okul binasının; her kattaki kolonlarından toplam üç adetten az olmamak üzere ve binadan toplam 9 adetten az olmamak üzere, her 400 m²'den bir adet beton örneđi (karot) TS-10465'de belirtilen kořullara uygun şekilde karot örnekleri alınmıřtır. Buna iliřkin görüntüler Şekil 2.5'de verilmiřtir.

AKML binasının her katındaki farklı kolonlardan toplam 12 adet karot numunesi alınmış, laboratuvar ortamında basınç testine tabi tutulmuş ve ortalama gerilme 76.85 kg/cm^2 olarak tespit edilmiştir.

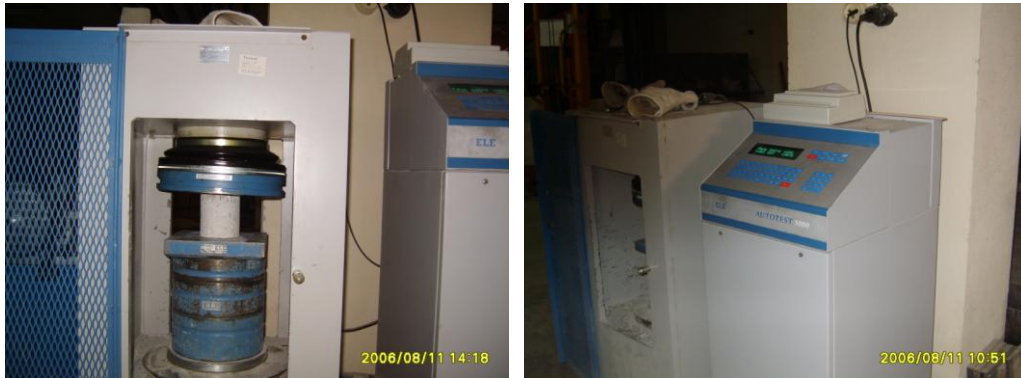
Şekil 2.6 Beton basınç deneylerinin gerçekleştirildiği pres ve deneylerin gerçekleştirilme görüntüsü

Karot örneklerinin beton basınç deneyleri Selçuk Üniversitesi Mühendislik – Mimarlık Fakültesi İnşaat Mühendisliđi Bölümü Yapı Laboratuvarında Ele marka 300 ton kapasiteli beton presinde ve yük hızı 2 kgf/cm²/saniye olarak uygulanarak gerçekleştirilmiřtir (Şekil 2.6).

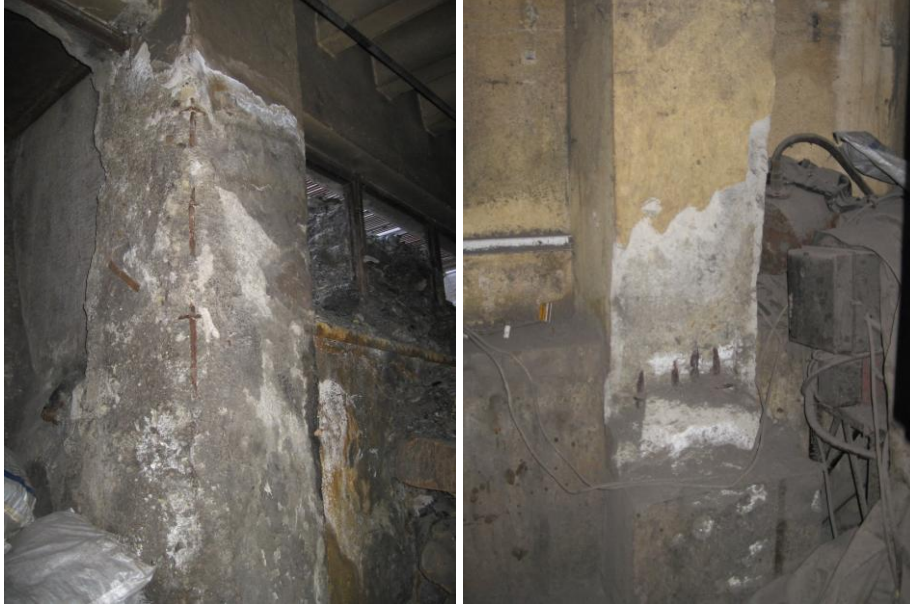
Şekil 2.7 AKML bodrum kat kolon ve donatı görüntüsü

Okuldaki yapı elemanlarında bulunan donatıların sayı ve çaplarına dair bilgiler Hilti Ferroskan RG10 donatı analiz cihazı kullanılarak ve yerinde yapılan gözlemlerle yapılmıştır (Şekil 2.7).

Betonarme projeler veya uygulama çizimlerdeki eksiklikler için, betonarme elemanlardaki donatı miktarı ve detaylarının binanın yapıldığı tarihteki minimum donatı koşullarını sağladığı varsayılmıştır. Bu varsayımın doğrulanması veya hangi oranda gerçekleştiğinin belirlenmesi için uygun olan yerlerde sıyırma işlemi yapılmıştır. Sıyrılan yüzeyler daha sonra yüksek dayanımlı tamir harcı ile kapatılmıştır. Ayrıca pas payı sıyrılmayan elemanların yeteri sayıda (en az %20) taraması yapılarak, enine ve boyuna donatı sayısı ve yerleşimi donatı tespit cihazı ile belirlenmiştir. Donatı tespit cihazı ve yapılan incelemeler sonucunda hazırlanan rapor Çizelge 2.3'de verilmiştir.

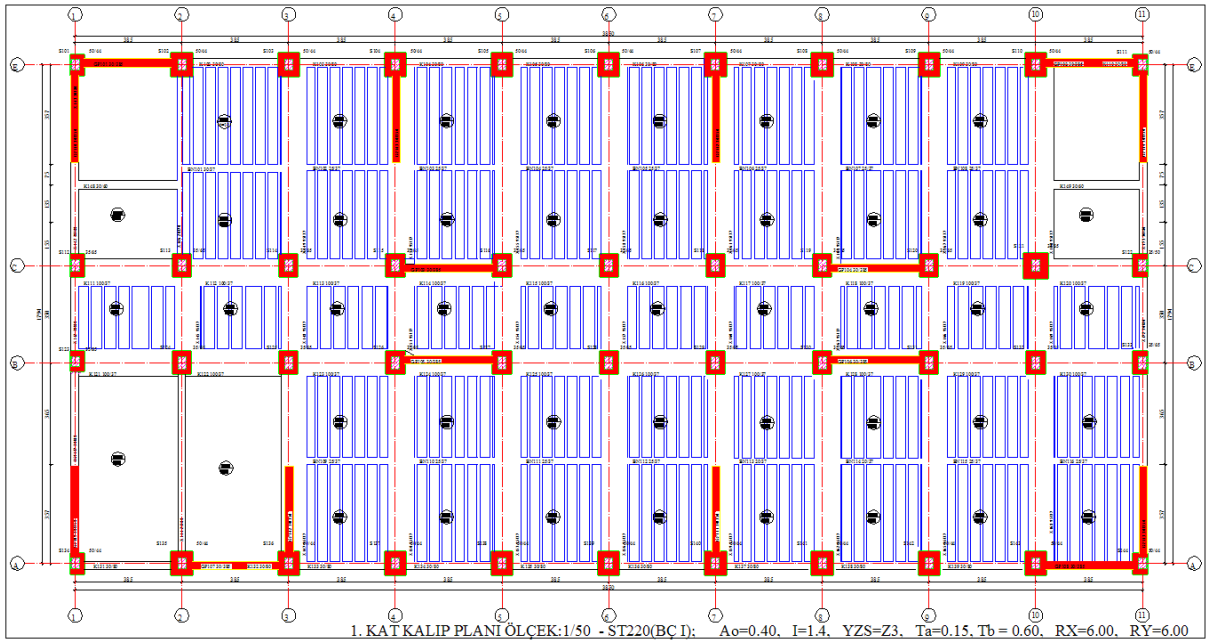
Şekil 4.7 AKML güçlendirme 1.kat kalıp planı

Öncelikle betonarme perde ilavesi için mimari fonksiyonlarda dikkate alınarak hem yatay hem de düşey yöndeki alanları kat alanının yaklaşık %1.5 – 2 arasında olacak şekilde hesap edilmiş X Yönünde 30.80m ve Y yönünde de 28.00m. betonarme perde ilavesi tercih edilmiştir.
